STACBOND

Ensayos de reacción al fuego

Panel con núcleo FR

Ensayo de reacción al fuego PN-B-02867:2013 | Polonia | Núcleo FR | Organismo: ITB, Instytut Techniki Budowlanej.

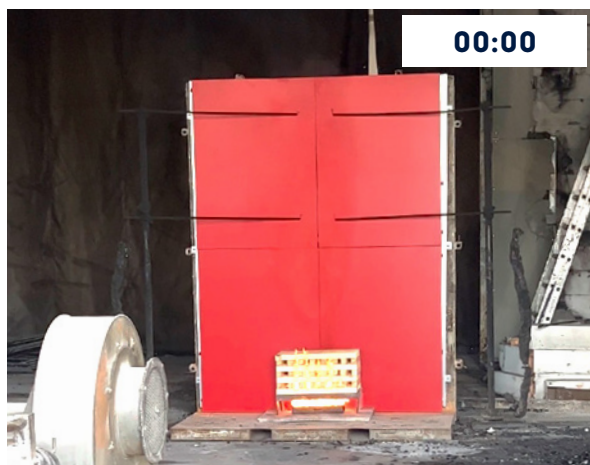
Minuto 0, inicio del ensayo, ignición del combustible.

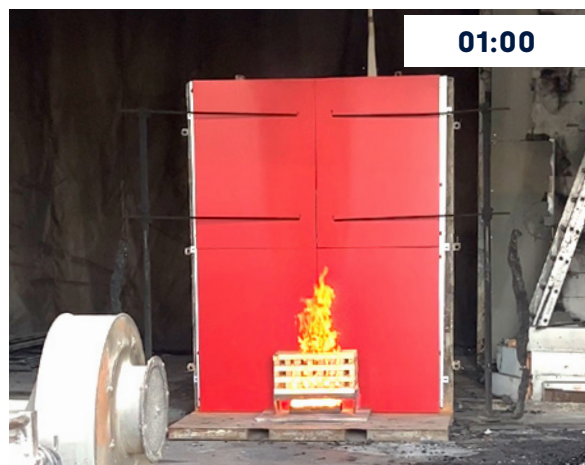
Minuto 1, incidencia de la llama sin viento.

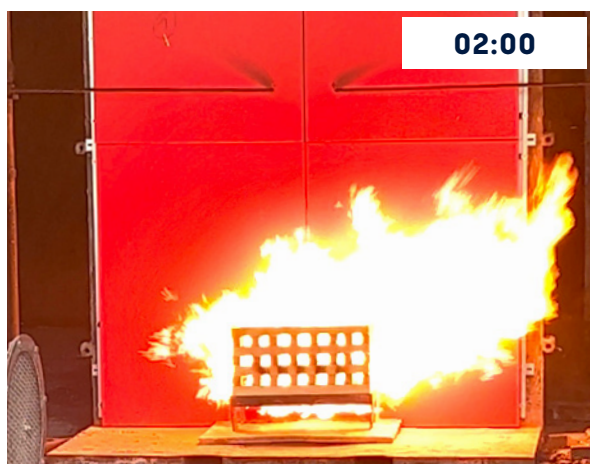
Minuto 2, se pone en marcha el ventilador para aumentar la incidencia del fuego sobre la fachada.

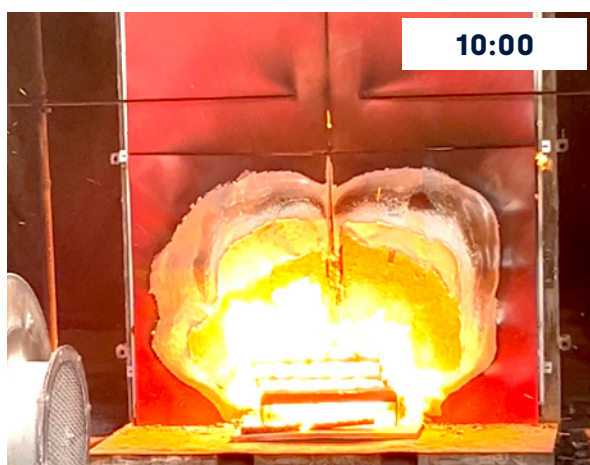
Minuto 10, podemos comprobar como las llamas destruyen el panel pero el fuego no se propaga.

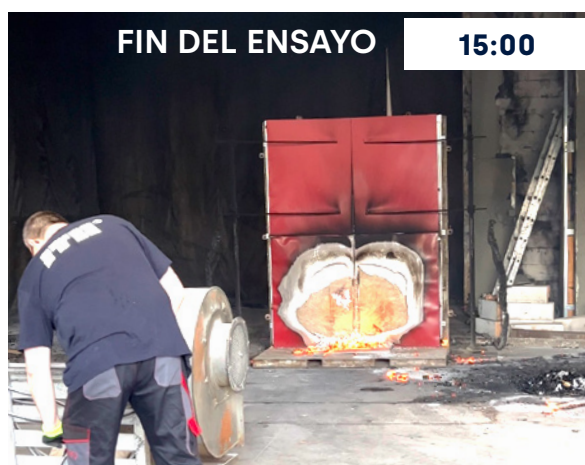
Minuto 15. Retirada del combustible y apagado del ventilador. Podemos comprobar como las llamas no se han propagado por la fachada y la llama se autoextingue.
